# Bartomeu Darder i Pericàs como testigo y cronista del deslizamiento de Es Marroigs en 1924 (Mallorca). Análisis desde la perspectiva actual

## ***Bartomeu Darder i Pericàs as eyewitness and chronicler of the Es Marroigs landslide in 1924 (Majorca). Analysis from current knowledge***

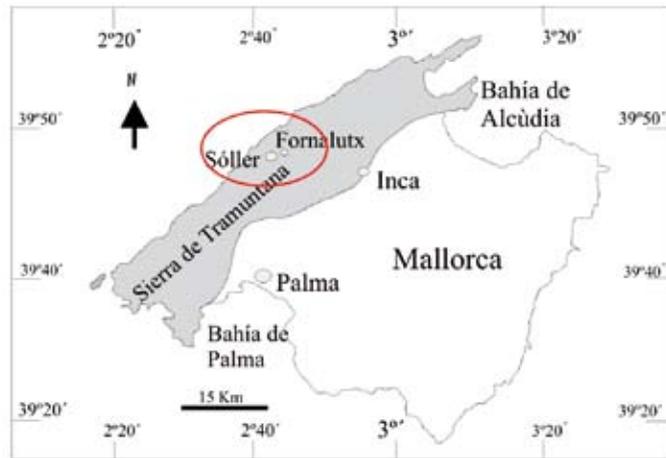
**Figura 1.** Localización de Sóller y Fornalutx en el corazón de la sierra de Tramuntana de Mallorca. La imagen inferior corresponde a la fotografía realizada por Darder, donde señaló con una cruz la ubicación del deslizamiento (Darder, 1925).

**Figure 1.** Location of Sóller and Fornalutx in the heart of the Tramuntana range. The lower image corresponds to the photo taken by Darder, with a cross indicating the site of the landslide (Darder, 1925).

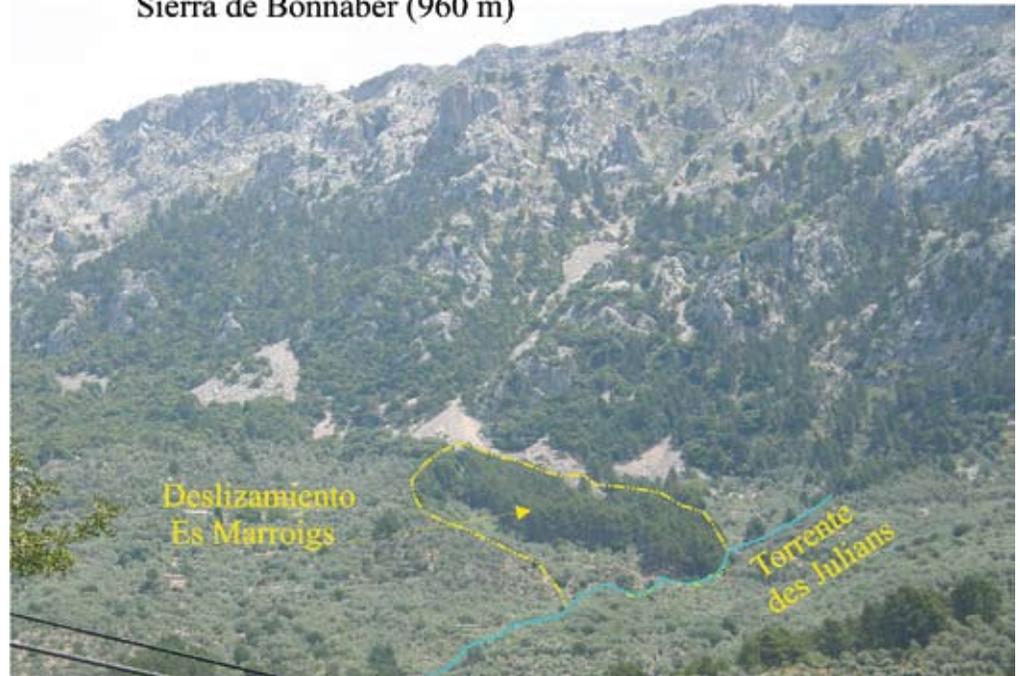
**Figura 3.** Detalle de la zona donde tuvo lugar el deslizamiento. La cabecera del deslizamiento coincide con el cambio brusco de pendiente que da lugar a los escarpes de roca en la coronación de la sierra de Bonnàber. Nótese los canchales adosados a la ladera y el curso del torrente des Julians.

**Figure 3.** Location of the landslide. The head scarp coincides with the change in the gradient of the slope, where Jurassic limestone crowns the mountains. The scree on the slope as well as the Es Julians Torrent can be observed.

jo, hasta finalizar en el propio cauce del torrente des Julians, que circula por el extremo meridional del deslizamiento (Fig. 3).

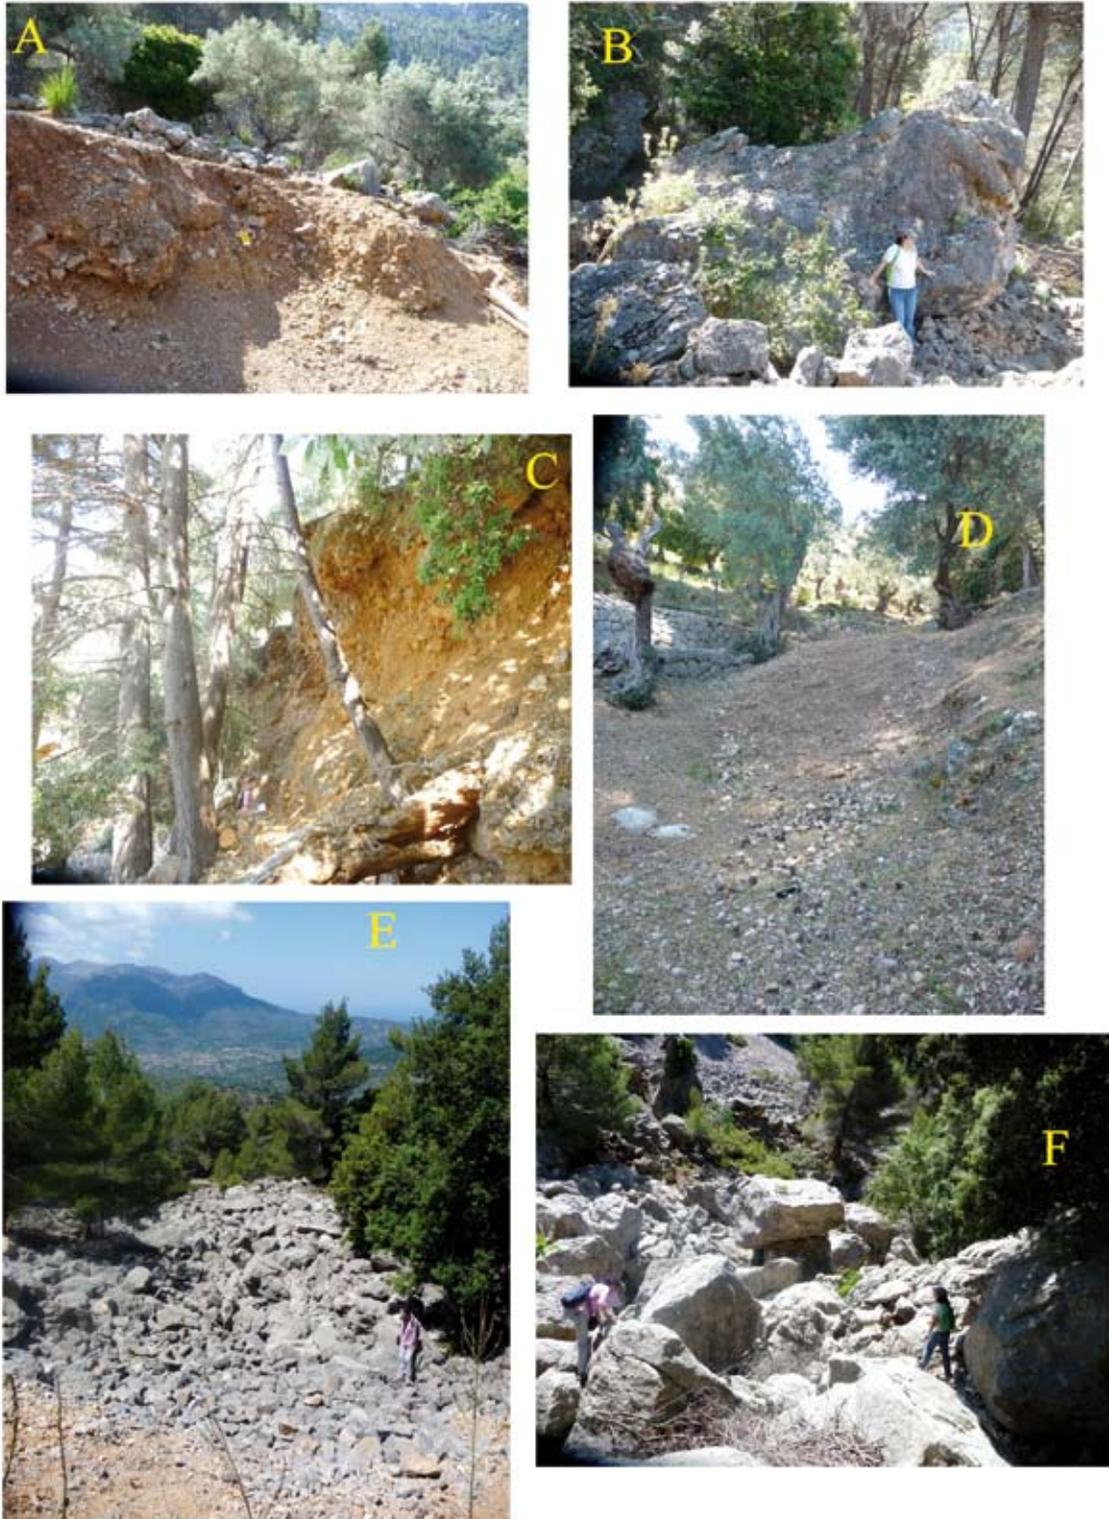
**Figura 5.** Observaciones en campo del deslizamiento. A: Masa deslizada con una granuloclasificación inversa; B: Bloques de gran tamaño procedentes del canchal con signos de arrastre; C: Escarpe lateral del deslizamiento en su extremo norte, poniendo al descubierto las brechas cementadas del Pleistoceno D: Límite lateral del flujo de derrubios; E: Lengua de bloques procedentes del canchal invadiendo el deslizamiento; F: Cabecera del deslizamiento hundida e invadida por los bloques del canchal.

**Figure 5.** Field observations. A: Displaced mass with an inverse graded bedding; B: A large block from the scree with dragging signs; C: Northern lateral escarpment of the landslide where the breccias from Pleistocene outcrop; D: Lateral border of the debris flow; E: The runout of the scree blocks over the landslide; F: Blocks from the scree invading the head escarpment.

Las observaciones realizadas en campo de los materiales deslizados ponen de manifiesto una masa de derrubios embebida en una matriz arcillosa, tal y como indica Darder en el párrafo anterior, donde se constata una granoclasificación inversa; es decir, el tamaño de los bloques aumenta hacia la superficie, con una superposición de los bloques de roca originarios del canchal (Fig. 5A). A medida que se asciende hacia la cabecera del deslizamiento, los bloques son de mayor tamaño, algunos superando los 80 m<sup>3</sup> en volumen, observándose en algunos signos de arrastre (Fig. 5B). Los escarpes laterales son bien visibles en el sector septentrional del deslizamiento, con alturas ligeramente superiores a los 15 m, y dejando al descubierto las brechas cementadas pleistocenas en sus paredes (Fig. 5C). El espesor de la masa deslizada disminuye hacia cotas más bajas, adquiriendo valores de hasta 20 m en las zonas más altas, y de unos cuantos metros en el pie (Fig. 5D), cuando se canaliza hacia el torrente des Julians. La masa de derrubios presenta morfologías lobuladas y caóticas, con algunas zonas hundidas donde se intuyen antiguas surgencias de agua.

En la cabecera del deslizamiento se observa la zona hundida con la invasión de los bloques procedentes del canchal (Fig. 5F), donde quedan acumulados los de mayor tamaño, así como la lengua de avance de estos bloques sobre el deslizamiento (Fig. 5E). El volumen de bloques procedentes del canchal, involucrados en el deslizamiento, se estima en torno a los 50000 m<sup>3</sup>.
